PROGRAM KONSERWACJI I RESTAURACJI
AMBONY Z KOŚCIOŁA PW. ŚW. ANNY W HOCZWI

2. OPIS OBIEKTU

4. STAN ZACHOWANIA

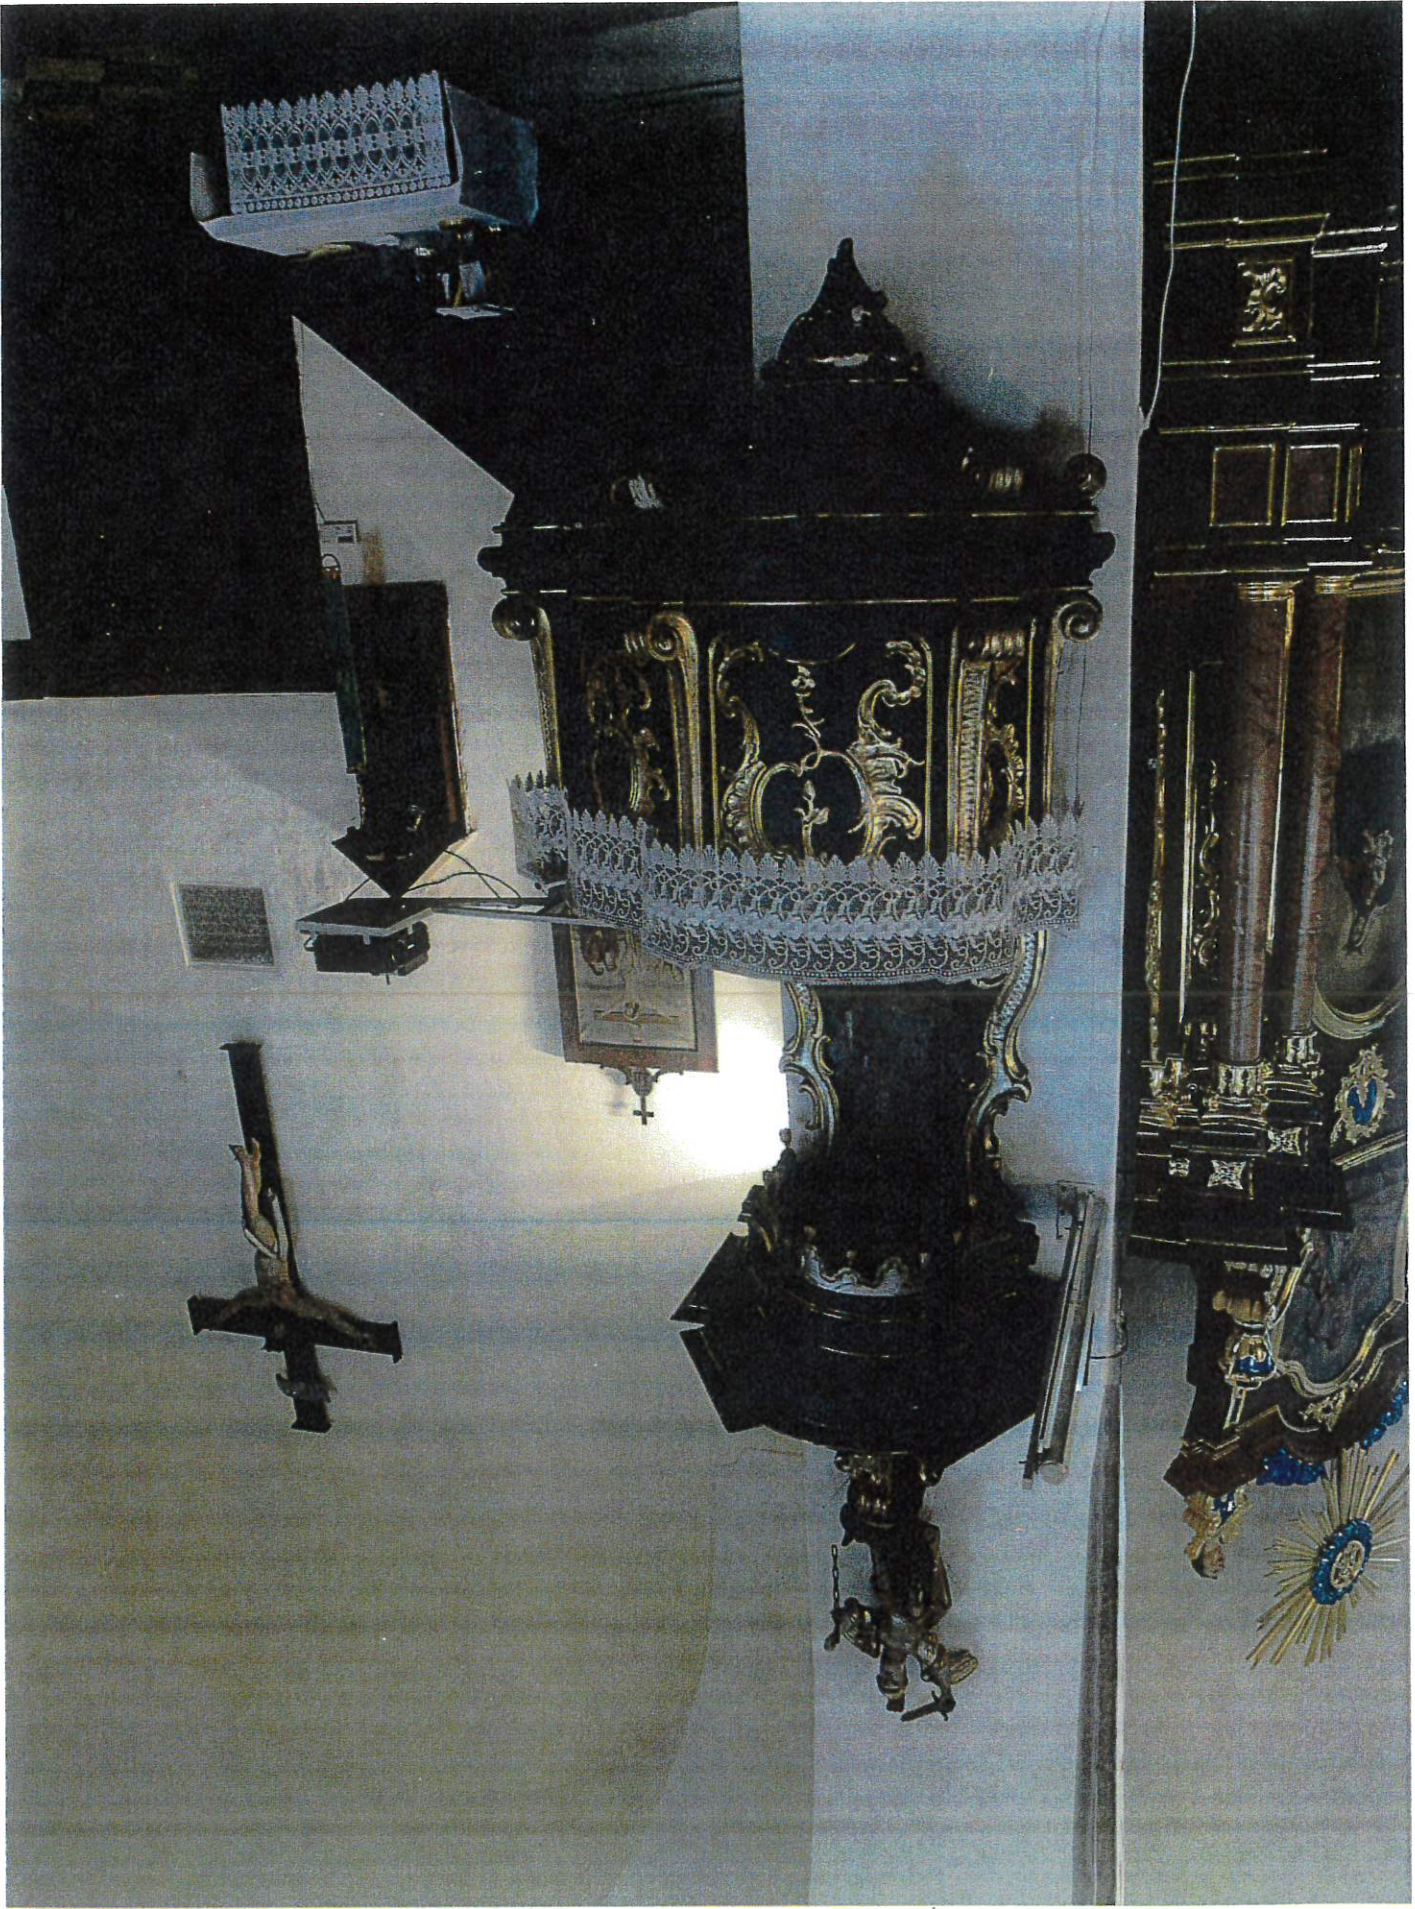
Fot. nr 1. Kościół pw. św. Anny w Hoczwi. Ambona. Widok ogólny przed konserwacją.

Ambona podwieszona; korpus pięcioboczny, wypukły, z pilastrami wolutowymi na narożach; ściany boków z podziałem płycinowym i dekoracją rocaille, szósty bok otwarty z wyjściem po schodkach i balustradą pełną; podstawa korpusu stożkowa z szyszką; w zaplecku obraz Dobry Pasterz w ramie ozdobnej; baldachim pięcioboczny, dołem z lambrekinem, o zwieńczeniu trójbocznym, wolutowym, oraz z rzeźbą Św. Michała Archanioła.

Struktura drewniana ambony osłabiona i poluzowana w wyniku zmiennych warunków wilgotnościowych w kościele. Widoczne odspojenia i szczeliny pomiędzy deskami. Ubytki w dekoracji snycerskiej ornamentów. Widoczne ślady działalności czynnych, owadzych szkodników drewna oraz ubytki w powłoce malarskiej. Złączenia przetarte, pociemniałe, miejscami z odpryskami i ubytkami w gruntach.

- Wykonanie dokumentacji fotograficznej i opisowej stanu zachowania przed konserwacją.
- Wykonanie badań odkrywkowych i fizyko – chemicznych w celu rozpoznania budowy technologicznej i stratygraficznej obiektu.
- Demontaż i oznakowanie wszystkich elementów ruchomych wystroju.
- Transport do pracowni, gdzie zostaną zapewnione odpowiednie warunki klimatyczne zbliżone do tych panujących w kościele.
- Analiza wyników badań, sporządzenie wniosków i szczegółowych programów prac i przedstawienie ich stosownej komisji konserwatorskiej.

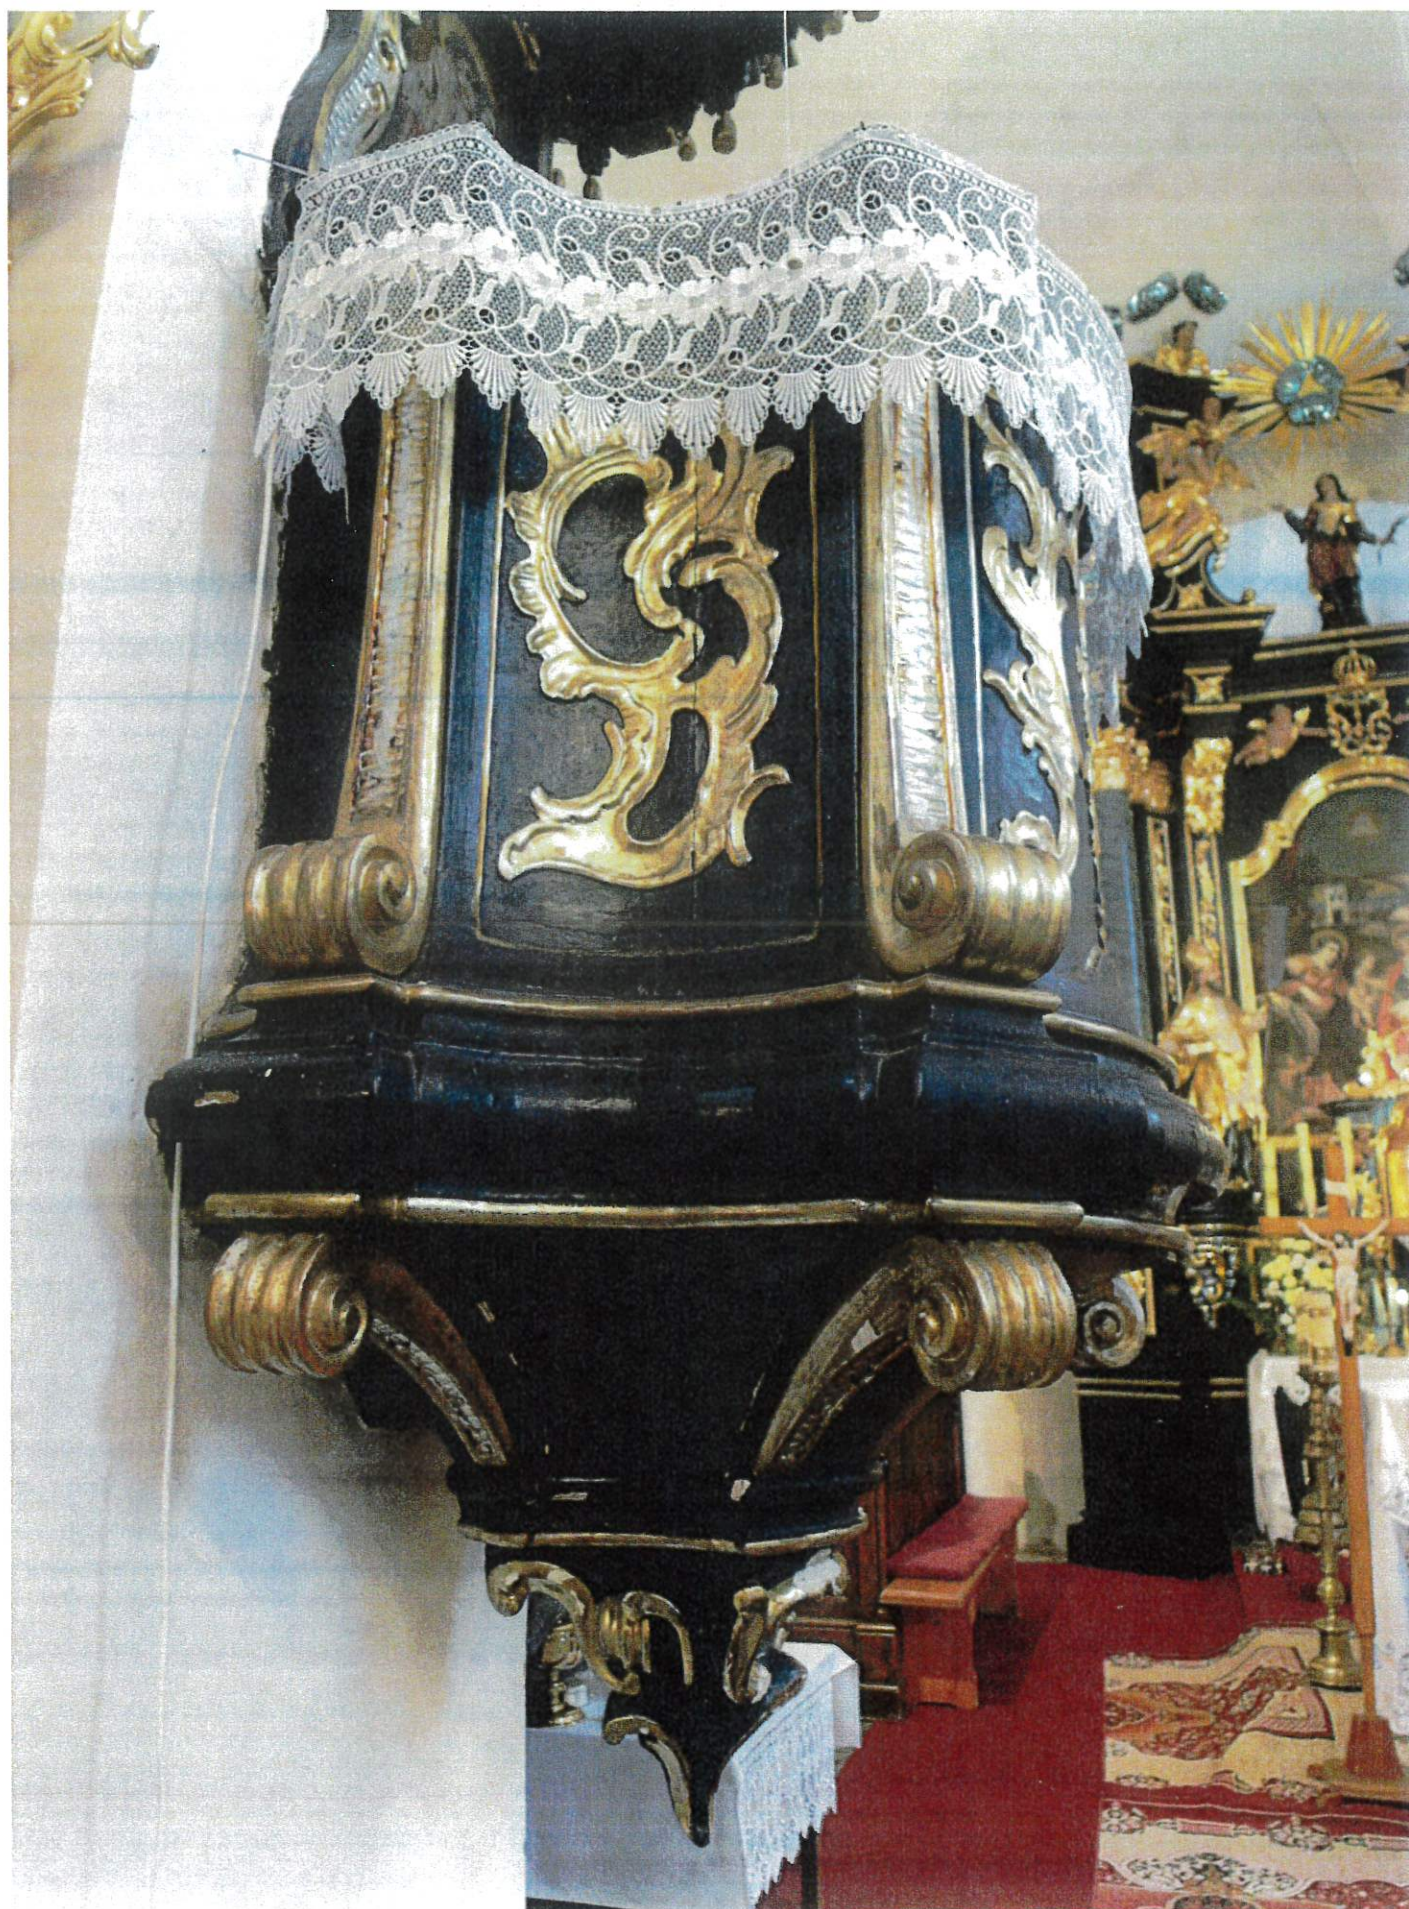
Fot. nr 2. Kościół pw. św. Anny w Hoczwi. Ambona. Kosz przed konserwacją.

- Wstępne badania wykazały występowanie na płaszczyźnie kosza ambony srebrzeń z niebieskimi laserunkami, dlatego też przewiduje się odtworzenie srebrzeń w technice oryginalnej z laserunkami (laserunki żywiczne lub na bazie szelaku). Alternatywnie dopuszcza się zastosowanie imitacji srebra (aluminium).

- Uzupełnienie ubytków gruntów na powierzchni detali snycerskich (grunt kredowo-klejowy).
- Rekonstrukcja złocień w technice oryginalnej (poprzedzona badaniami pozwalającymi określić pierwotną technologię złocień).
